- TROUBLE SHOOTING -

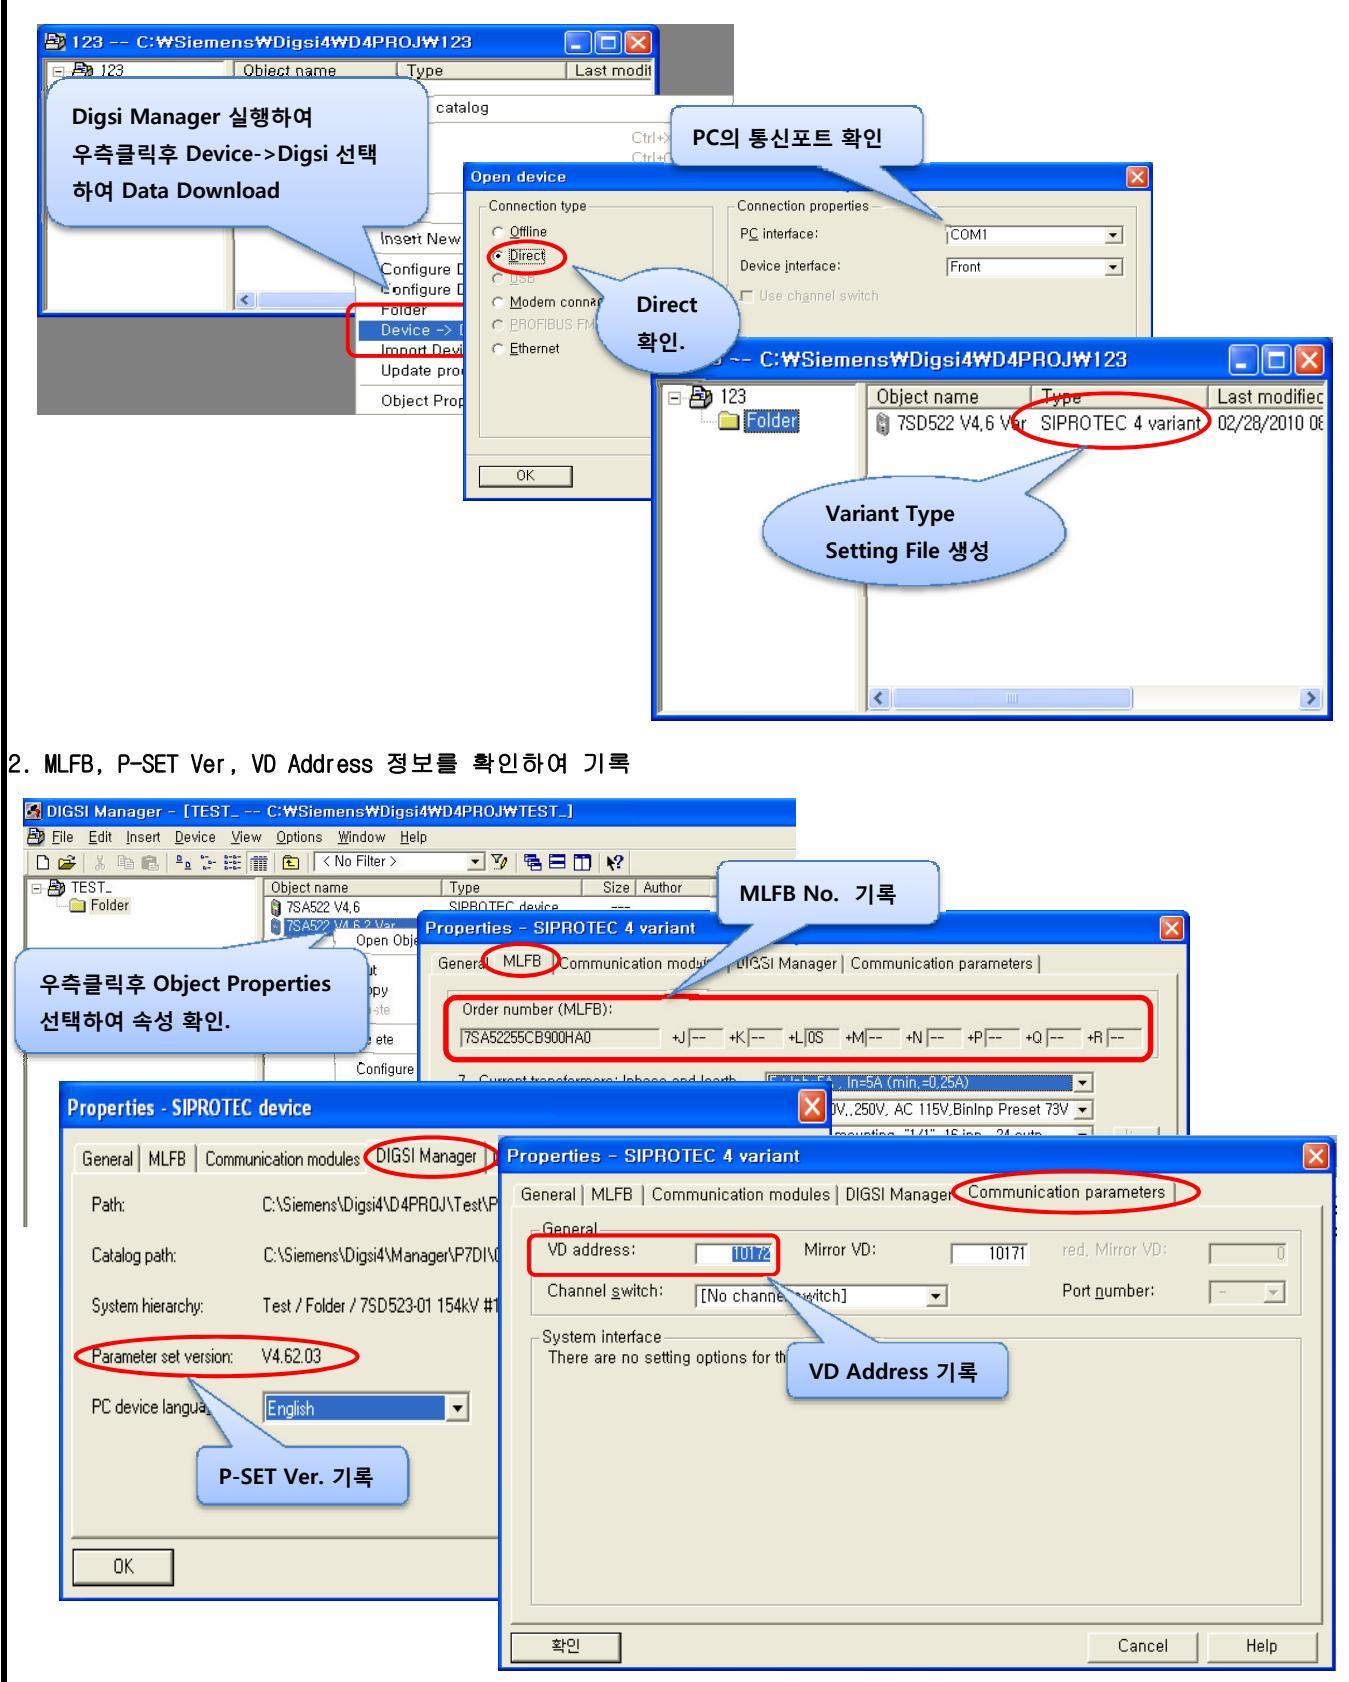
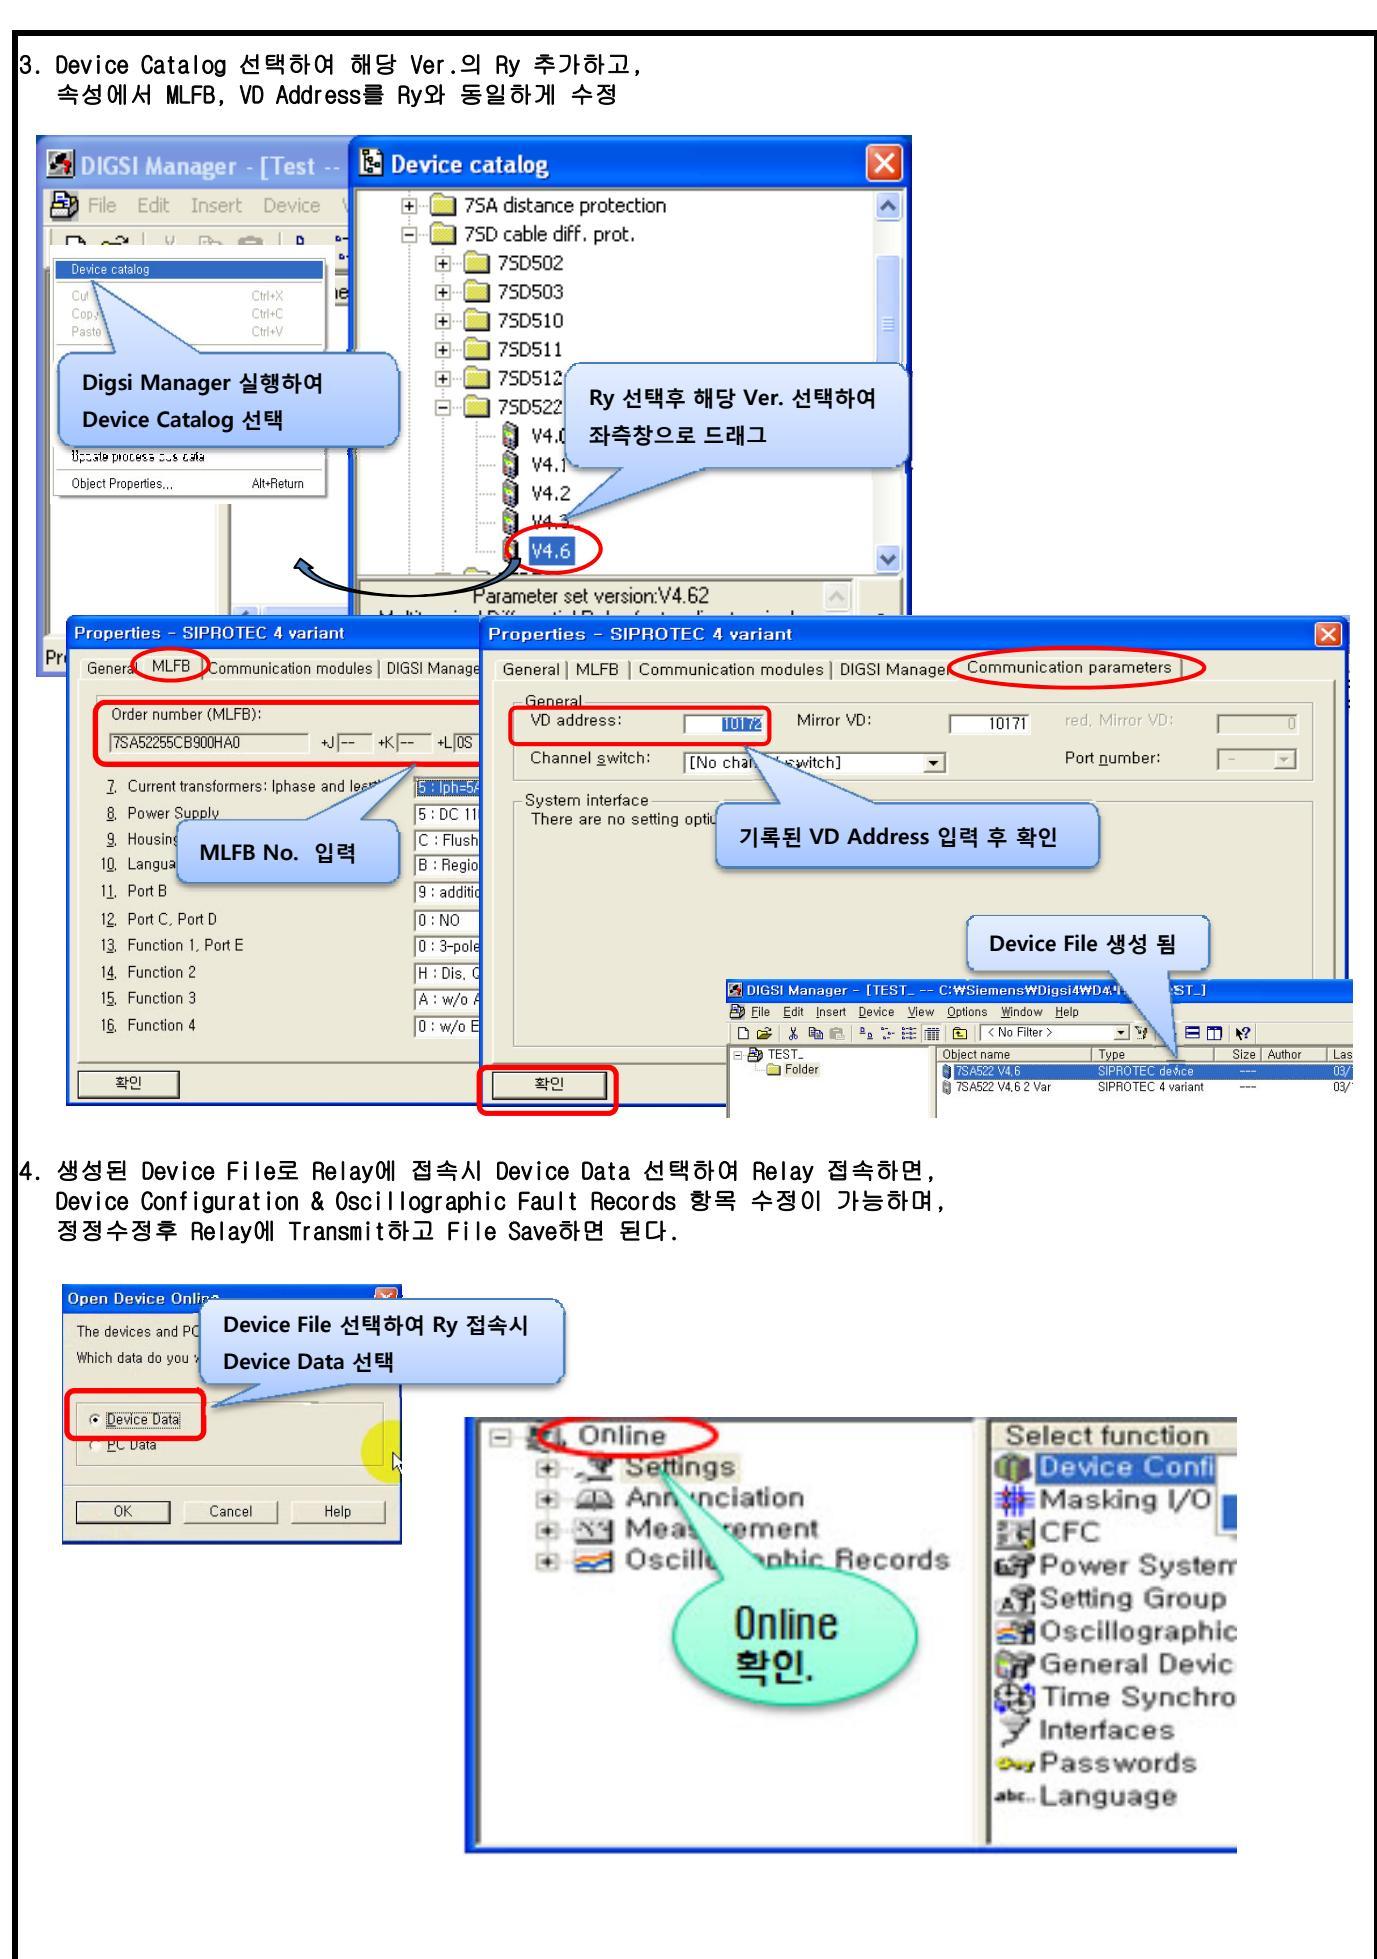
- Q1) 154/345kV T/L 21(7SA522) Relay 정정시 Device configuration 과 Oscillographic Fault Records 정정항목이 활성화 되지 않아 정정 할수 없는데 해결책은 ?
- A1) Relay 접속시 Setting File Type이 Variant Type으로 접속할 경우 항목 활성화가 되지 않으므로 Device Type의 Setting File로 Relay 접속시 두 항목의 정정이 활성화되어 수정 할수 있으며, Device Type의 Setting File 작성하는 방법은 아래 참고하여 만들수 있음.
- 1. 위와 같이 Variant Type의 Setting File을 생성
